**Badania dna morskiego
na obszarze
morskiej farmy wiatrowej
„Bałtyk Środkowy III”**

Załącznik 5 do raportu końcowego
Karty dokumentacyjne
płytkich prób rdzeniowych

Instytut Morski w Gdańsku

Bałtyk Środkowy III Sp. z o.o.

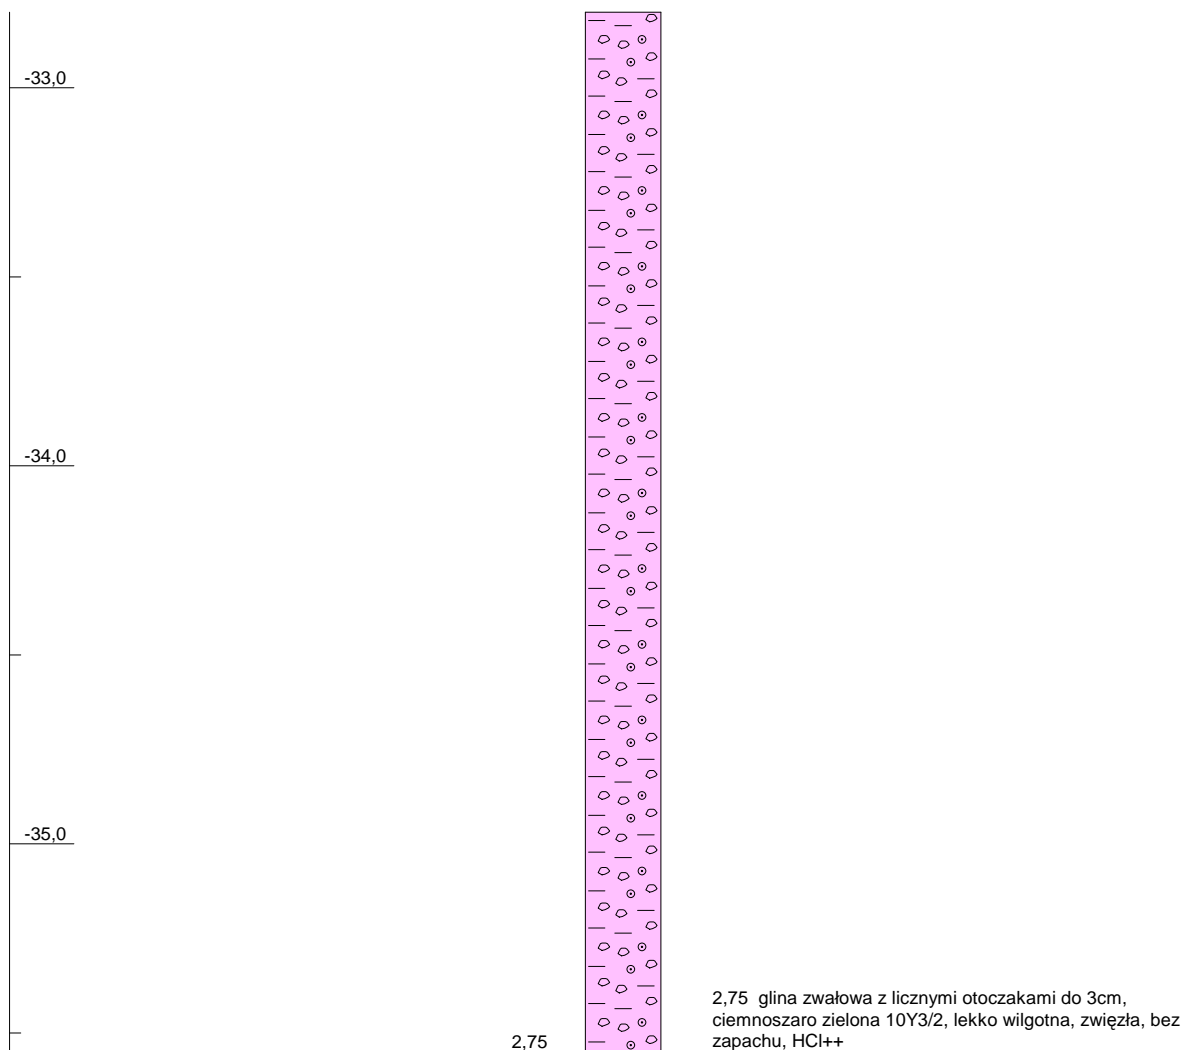
Głębokość: -32,80[m]

Projekt: Monitoring Środowiska MFW BŚ III	
Lokalizacja: MFW BŚ III V10	
Klient: Bałtyk Środkowy III Sp. z o.o.	Easting (X): 388888
Autor: Instytut Morski w Gdańsku	Northing (Y): 796676
Sprawdził: Stanisław Rudowski	Głębokość: -32,80 [m]
Data: 2013-10-23	Dł. rdzenia: 2,75 m

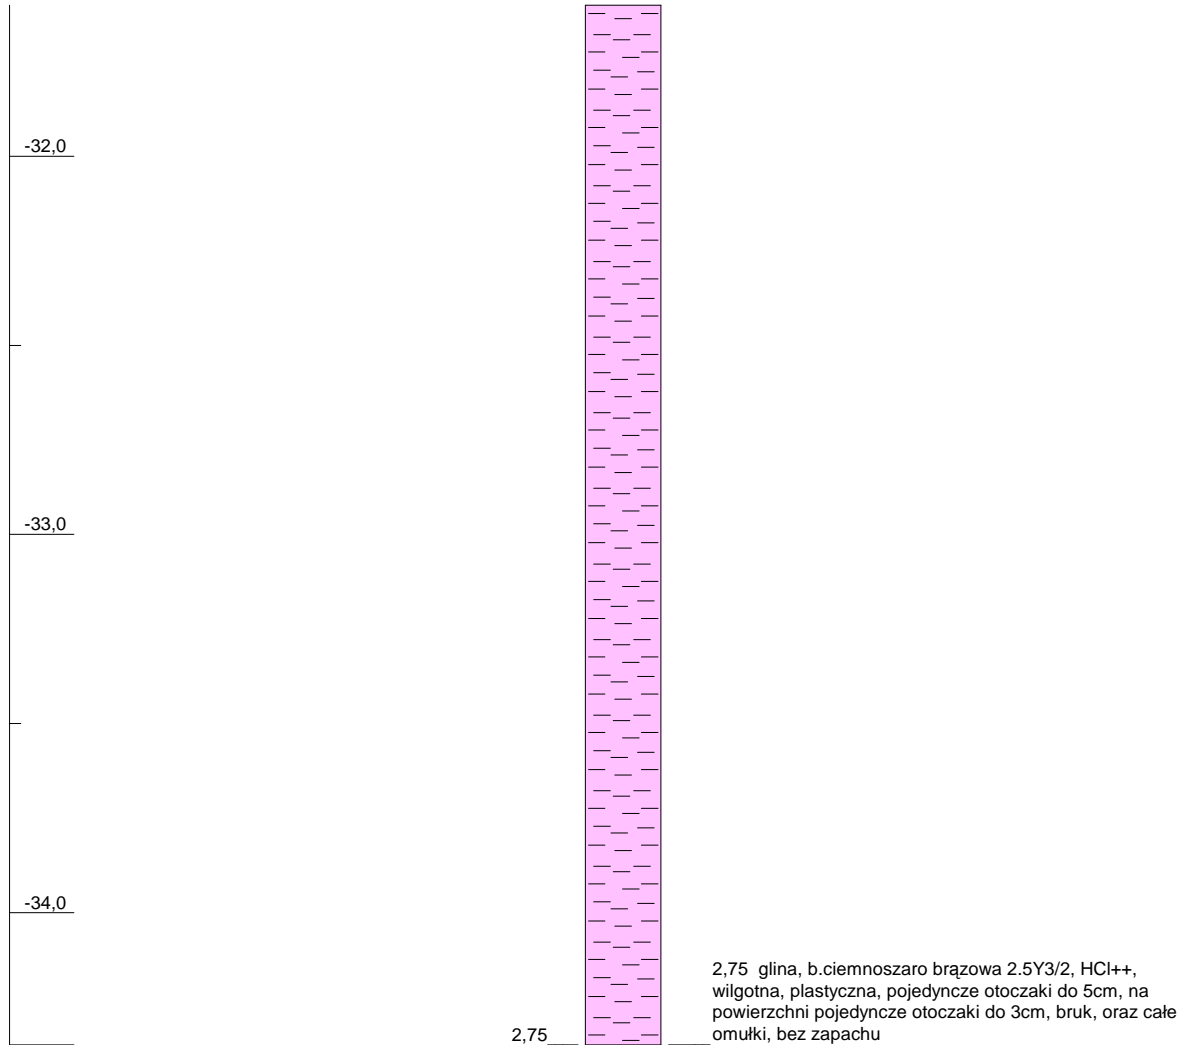
Głębokość: -31,60[m]

Projekt: Monitoring Środowiska MFW BŚ III	
Lokalizacja: MFW BŚ III V12	
Klient: Bałtyk Środkowy III Sp. z o.o.	Easting (X): 392890
Autor: Instytut Morski w Gdańsku	Northing (Y): 796680
Sprawdził: Stanisław Rudowski	Głębokość: -31,60 [m]
Data: 2013-11-04	Dł. rdzenia: 2,75 m

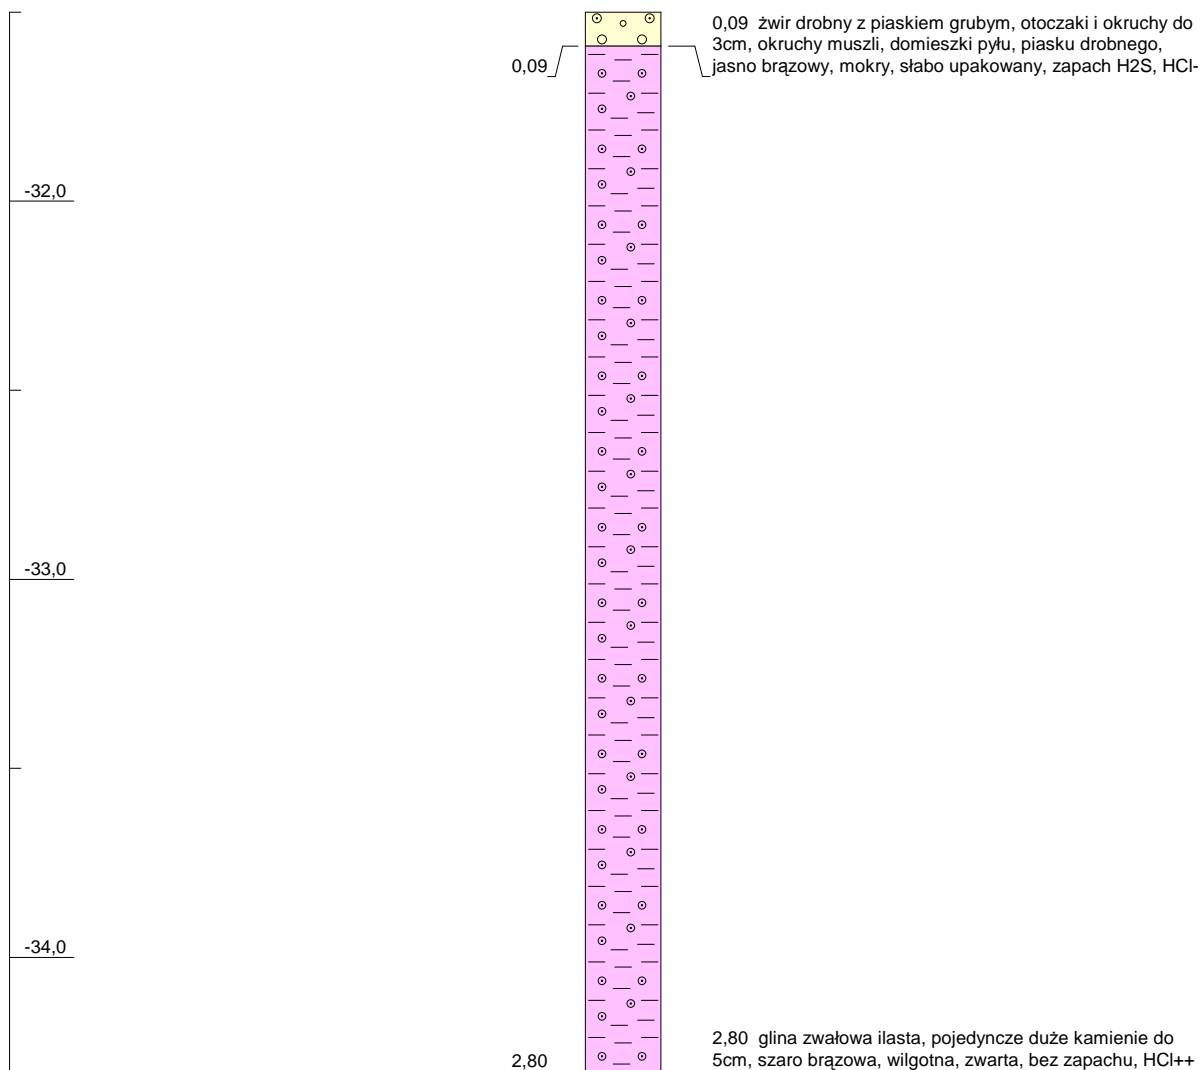
MFW BŚ III V16

Głębokość: -31,50[m]
